Dokumentationen zum Sächsischen Bergbau

Reihe 1: Kalkstein und Dolomit Gewinnung und Verarbeitung in Sachsen

Band 18: Das Kalkwerk Herold in Thum

Recherchestand August 2019

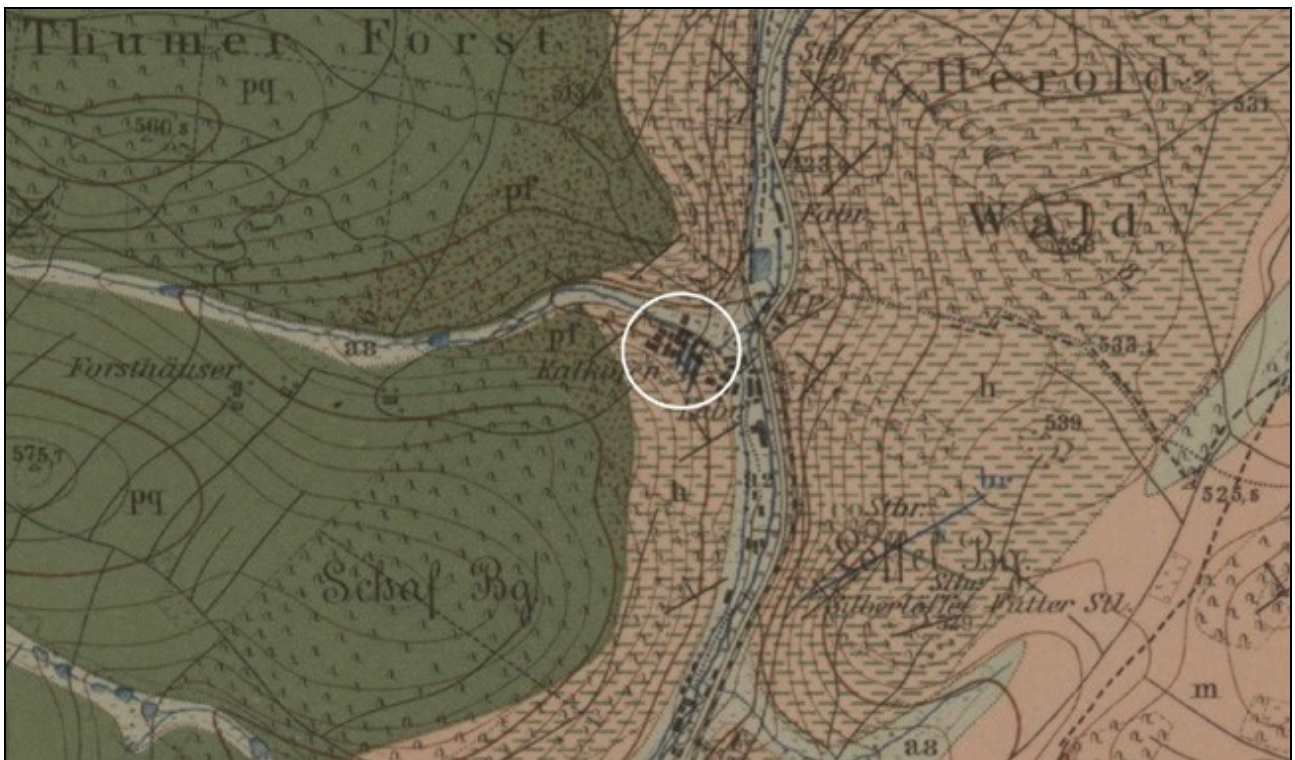
Ausschnitt aus der Geologischen Karte des Königreichs Sachsen, Section 127: Geyer- Ehrenfriedersdorf, 2. Auflage 1899. Die Kalklager (dunkelblau) und ein „Kalkofen“ sind hier verzeichnet.

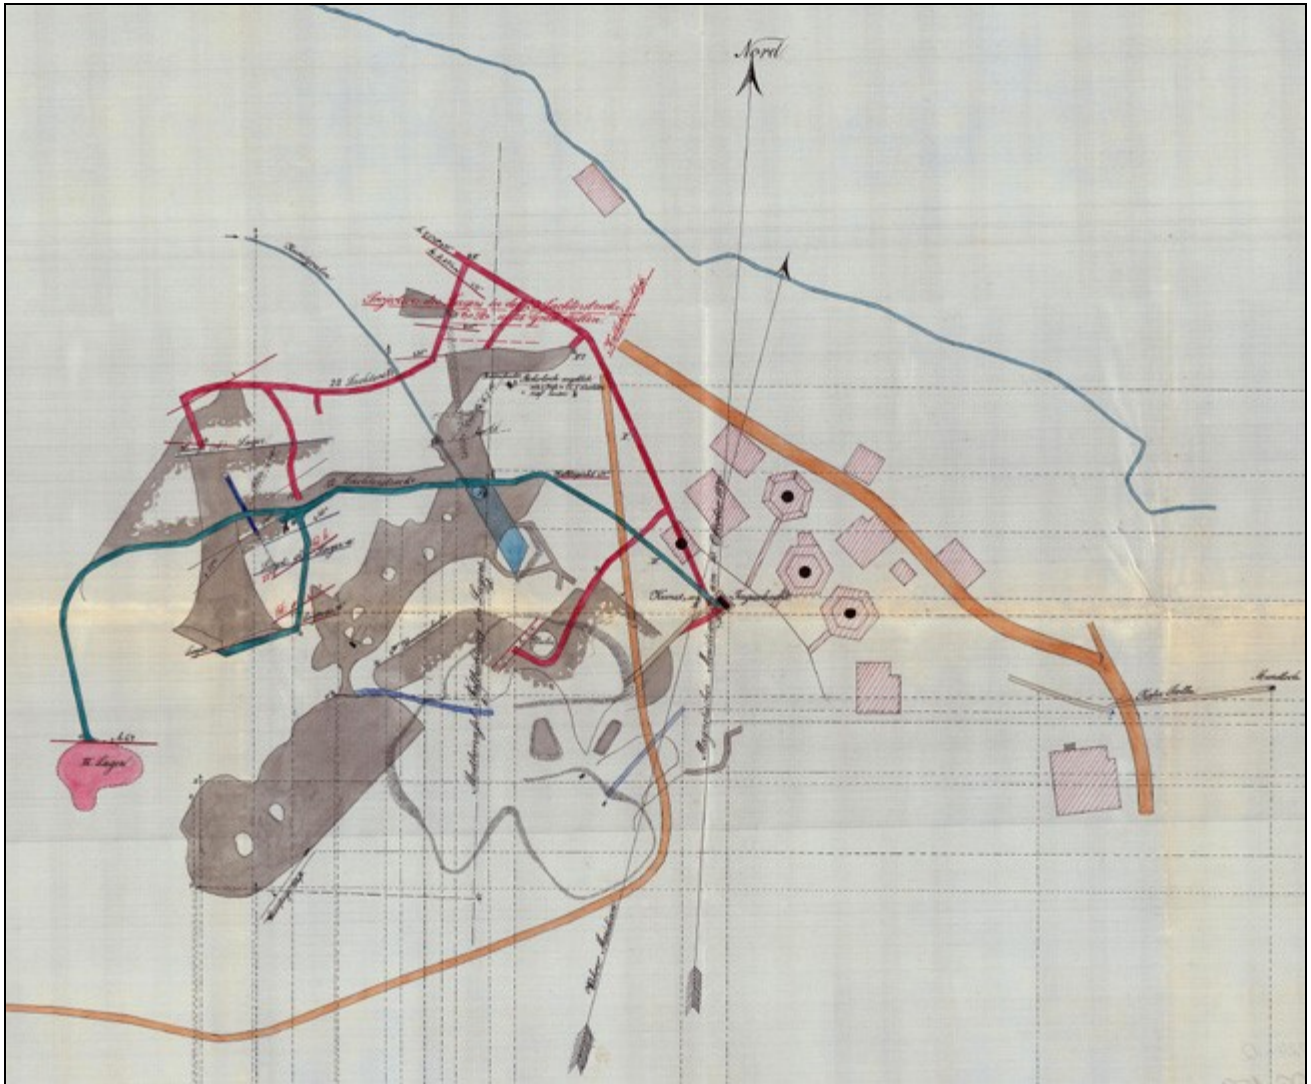
Ausschnitt aus obigem Riß mit dem Grundriß der unter- und übertägigen Anlagen im Jahr 1900. Wie man anhand der charakteristischen sechseckigen Form gut erkennt, standen jetzt drei Rüdersdorfer Öfen in Herold. Halb verdeckt von der rot gezeichneten, vom Schacht nach Nordwestenführenden Strecke sieht man auch noch einen rechteckigen Schnellerofen. Westlich oberhalb vom Förderschacht - am Endpunkt des Kunstgrabens - hatte man ein Speicherbecken angelegt, um in trockenen Sommern genügend Aufschlagwasser zur Verfügung zu haben. Auch die isolierte Lage des - hier rot gezeichneten - III. Lagers ist gut zu sehen, für das Bergverwalter Seemann einen zweiten Fluchtweg forderte.

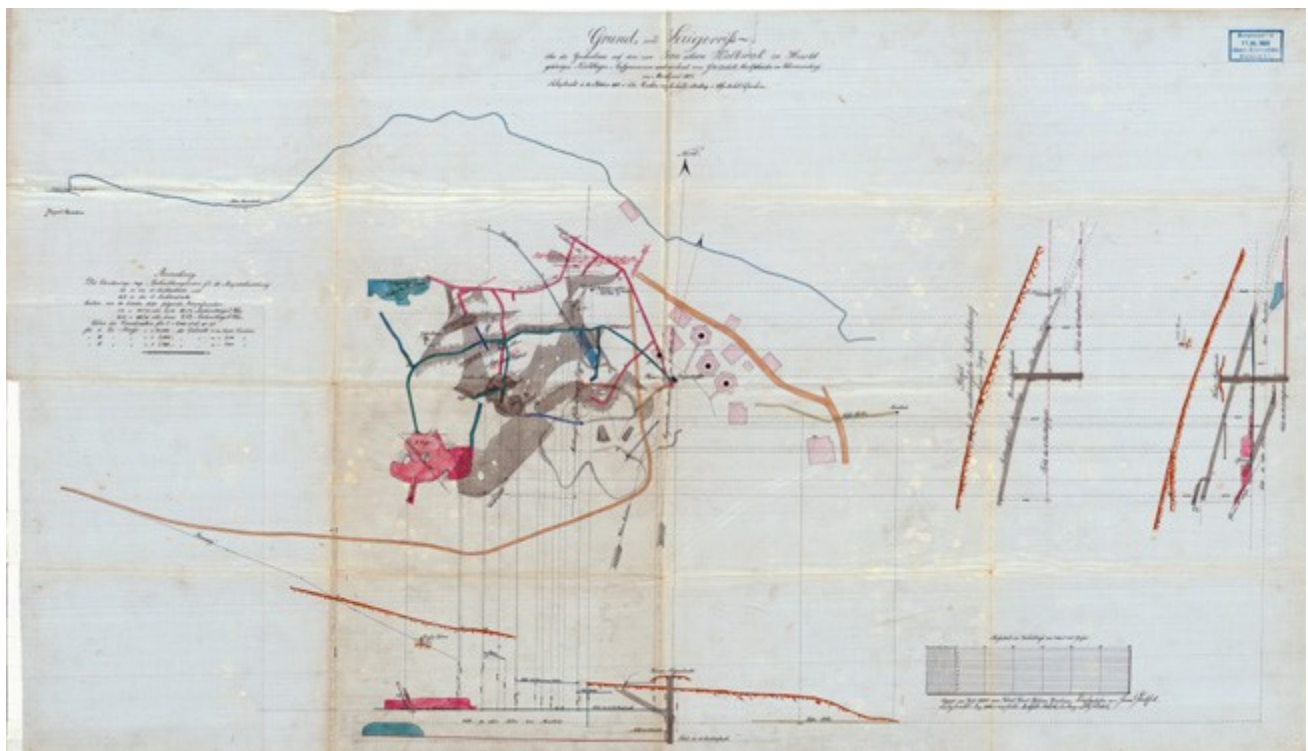
Grund- und Saigerriß über die Grubenbaue auf dem zum Horn'schen Kalkwerk in Herold gehörigen Kalklager, aufgenommen und gezeichnet von G. M. Reichelt, Markscheider zu Schwarzenberg im April 1861, nachgebracht 24. Oktober 1900 von Richard Heuchler, verpflichteter Markscheider, übertragen von H. Gretsche, Rißarchivar, Pausleinen. Bildquelle: Sächsisches Staatsarchiv, Bergarchiv Freiberg, Bestand 40053 (Bergamt Stollberg), Nr. 128 (Aktenbeilage), Gesamtansicht.

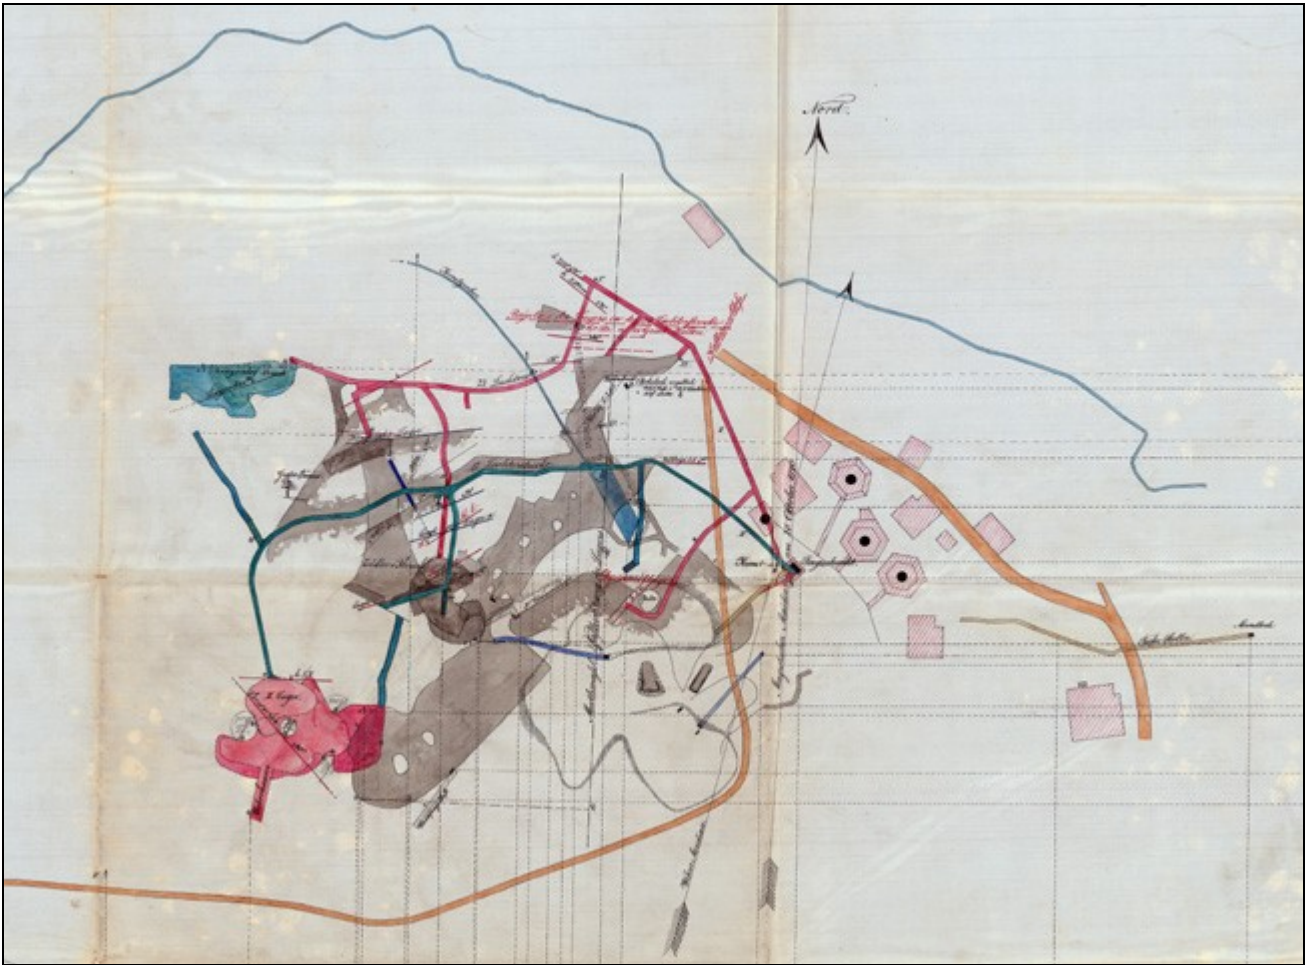
Ausschnittsvergrößerung aus obigem Riß mit dem Grundriß der Werksanlagen und Abbaue.

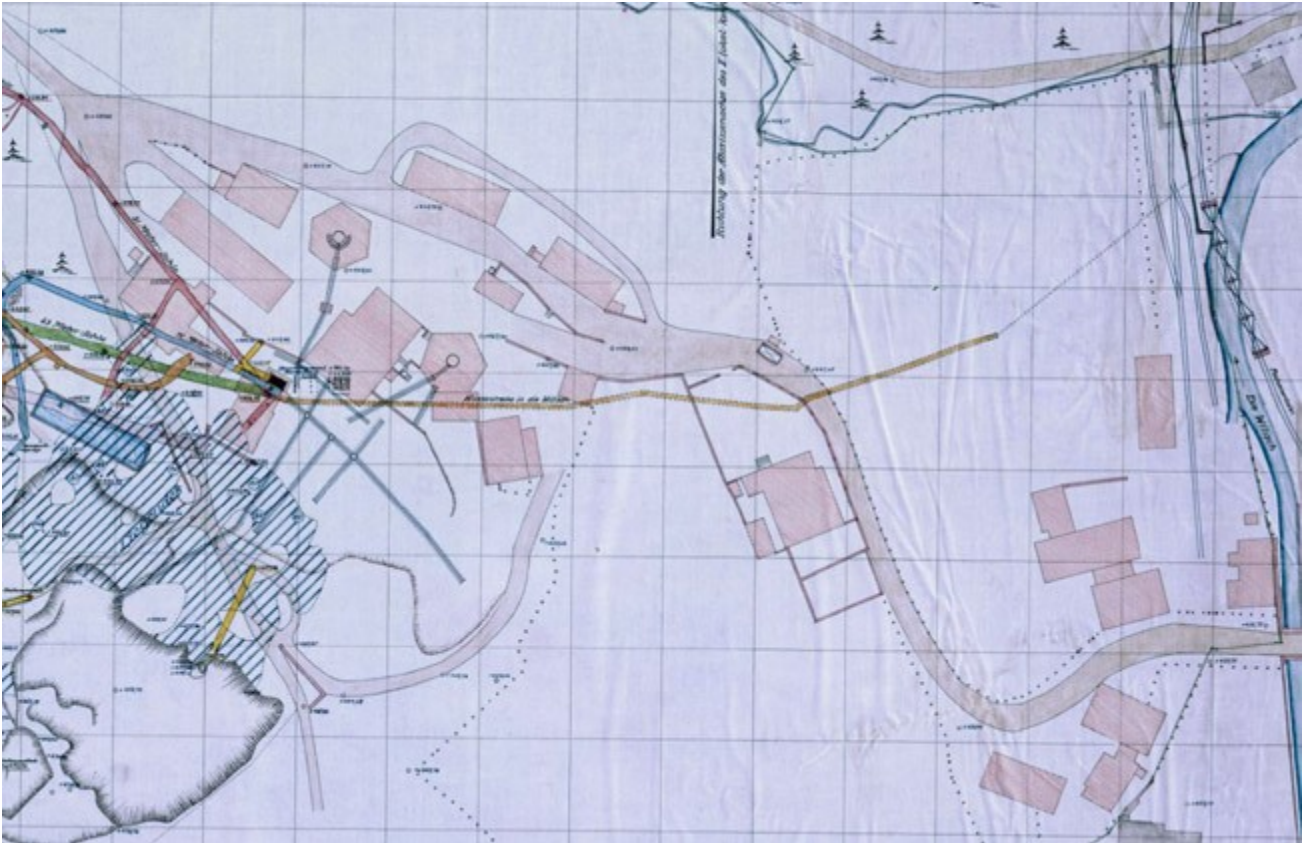
Ausschnitt aus obigem Grundriß mit den übertägigen Werksanlagen. Unterhalb der Eisenbahnbrücke (am rechten Bildrand) mündete die Rohrleitung aus der „Wasserstrecke“ in die Wilisch. Die noch zwei sechseckigen Rüdersdorfer Brennöfen und die vom Schacht und dem Tagebau ausgehenden Förderbahnen sind gut zu erkennen. Leider sind die anderen Betriebsgebäude hier nicht beschriftet, so daß man nur anhand der "Situationspläne" aus den älteren Bauanträgen abschnittsweise nachvollziehen kann, wozu welches Gebäude eigentlich gedient hat.

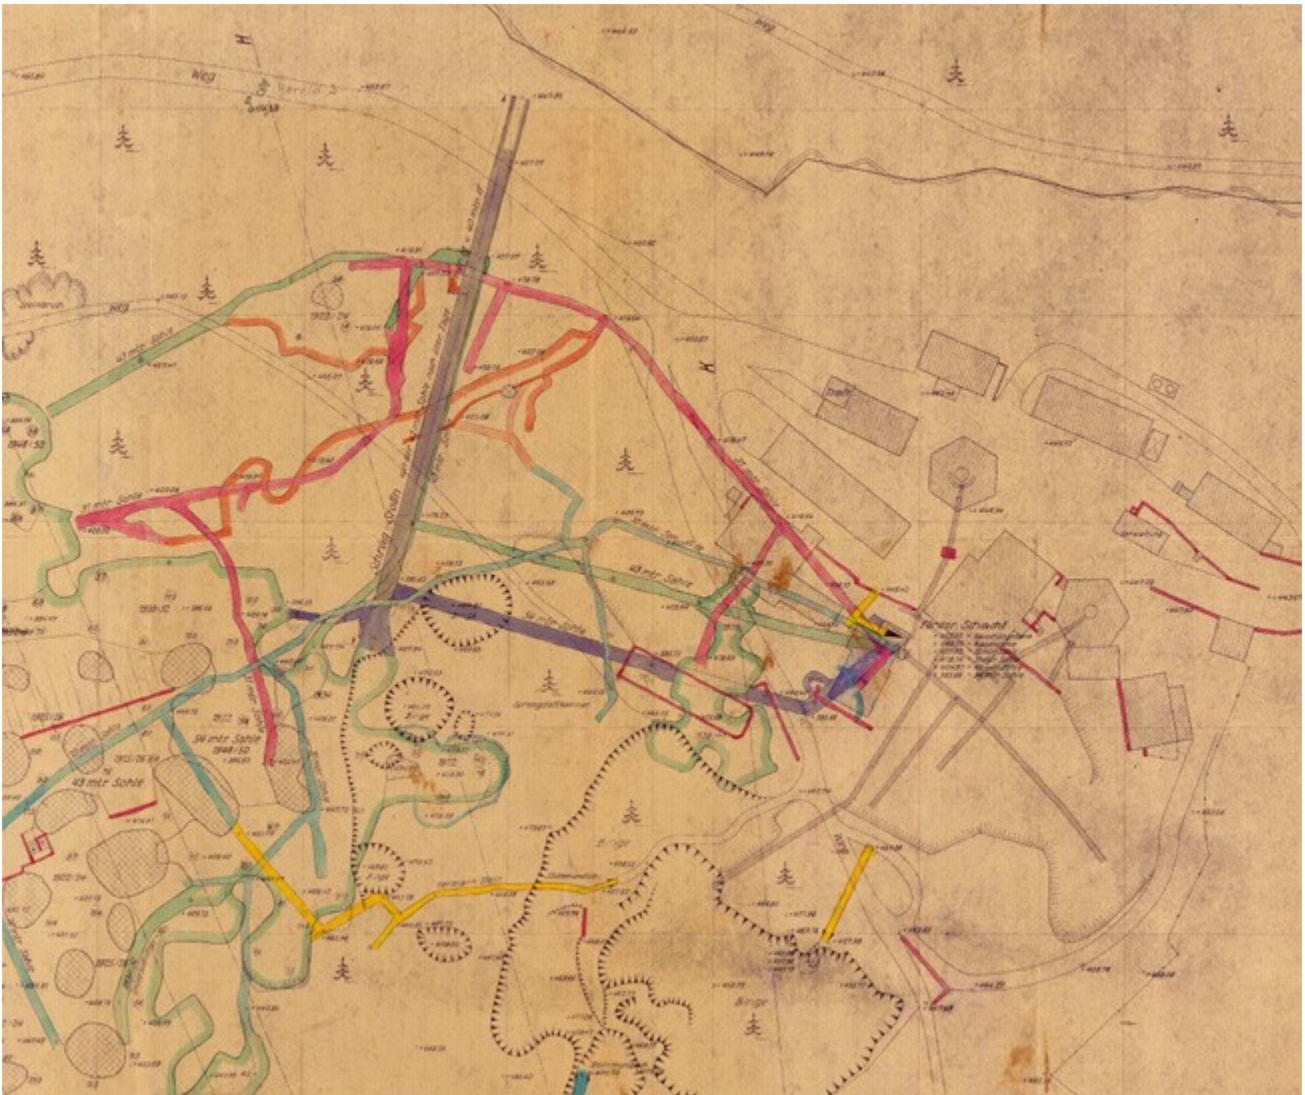
Ausschnittsvergrößerung aus obigem Riß mit den Übertageanlagen und dem Verlauf des Tagesfallortes (grau dargestellt).

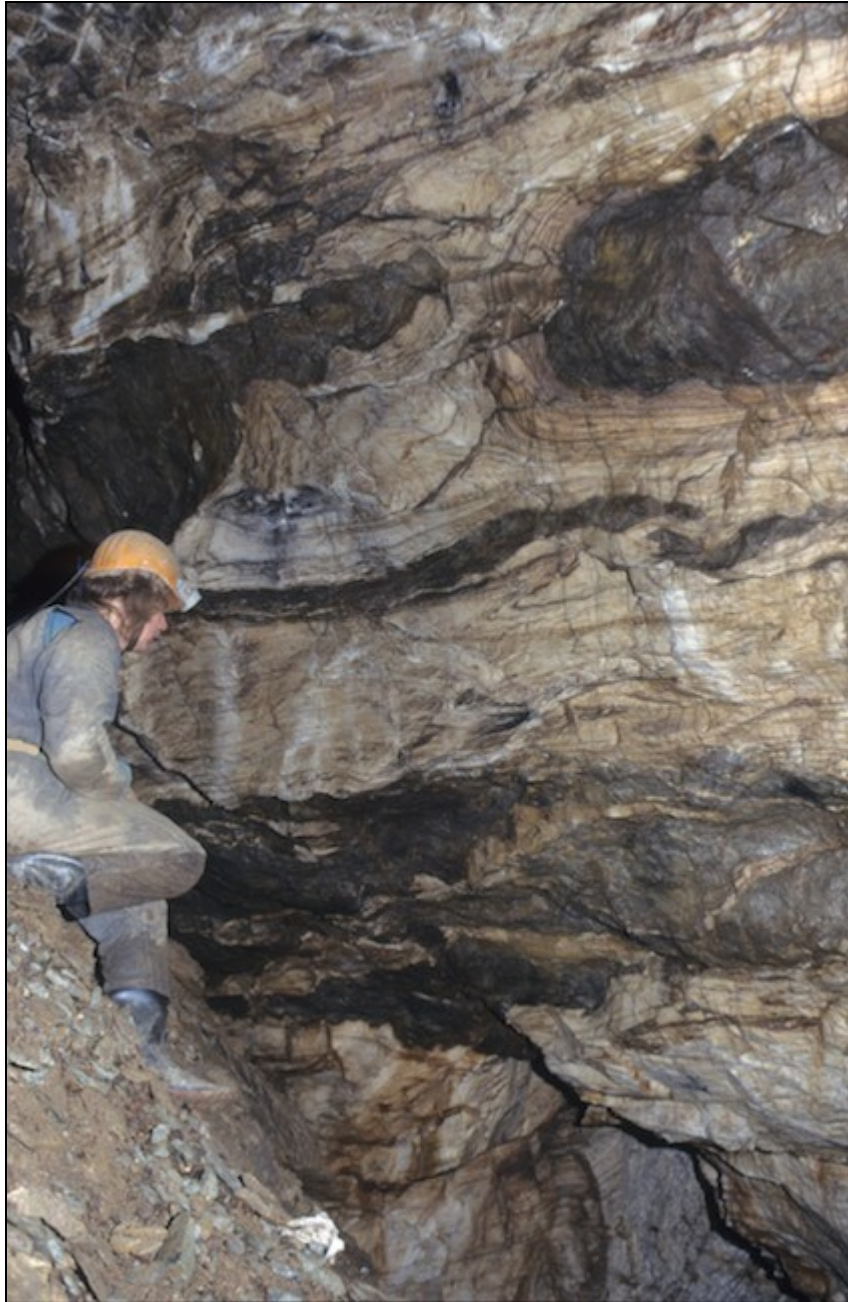
Die intensive Verfaltung ist hier gut zu erkennen.
Foto: H. Lausch, Halsbrücke.

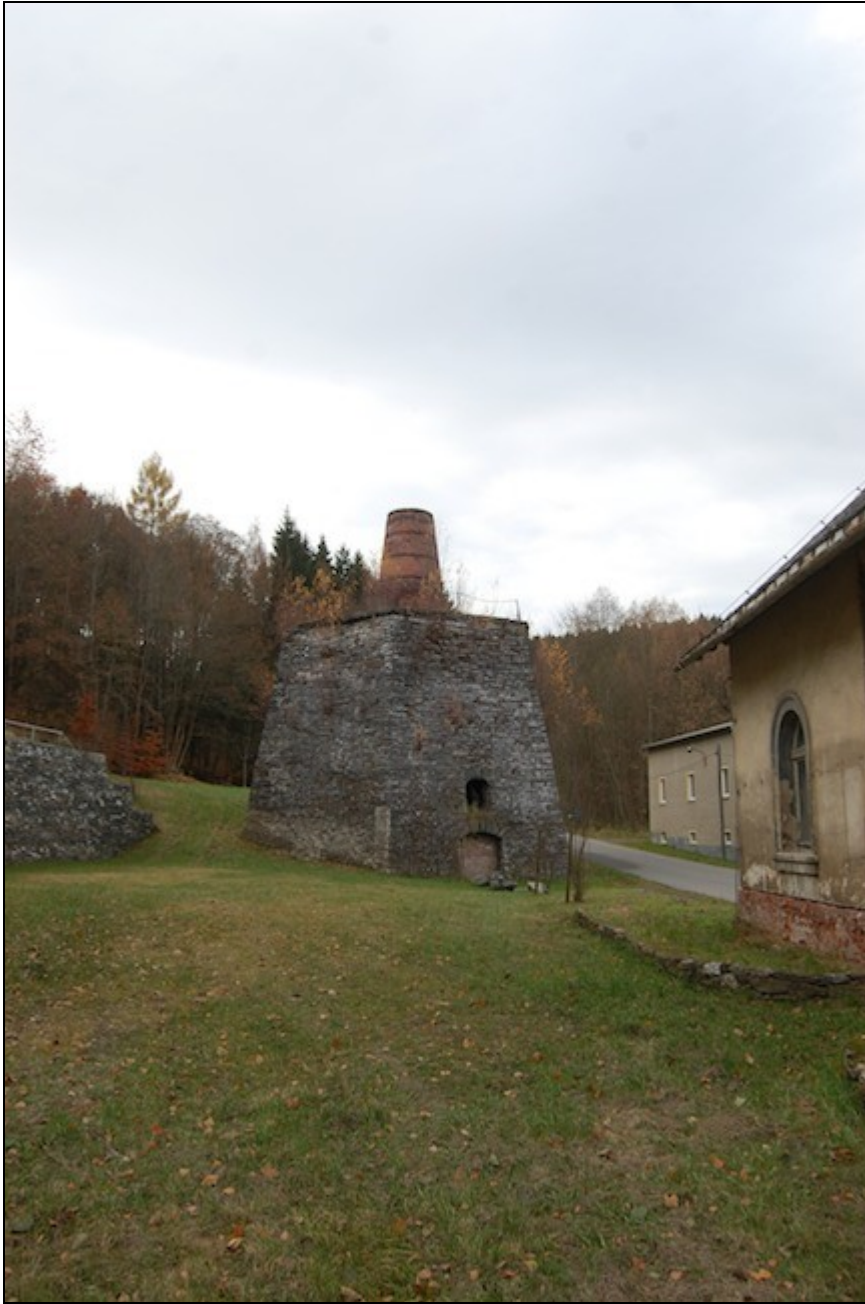
Dahinter stehen die beiden Rüdersdorfer Brennöfen, die noch erhalten sind.
Ursprünglich waren es einmal drei.

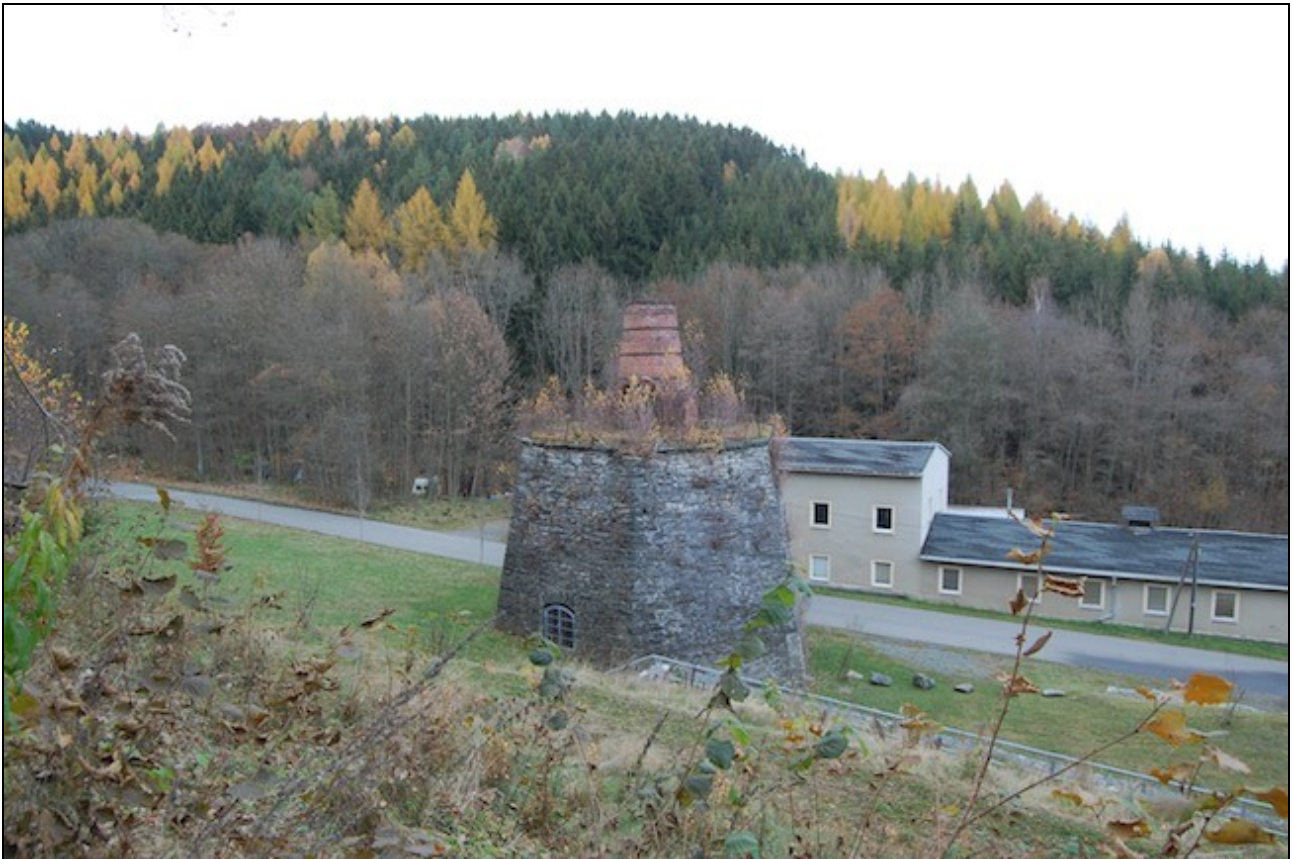
Der zweite Ofen ist vermutlich noch begehbar, denn hier ist der Zugang zur Feuerungsebene mit einem Gittertor verschlossen. Leider wuchern auch hier schon Birken auf der Ofengicht...
